**Gesellschaft für Grundbau
und Umwelttechnik mbH**

Biederitz, Goethestraße
Altlastenerkundung

Bericht: 4833 / 18

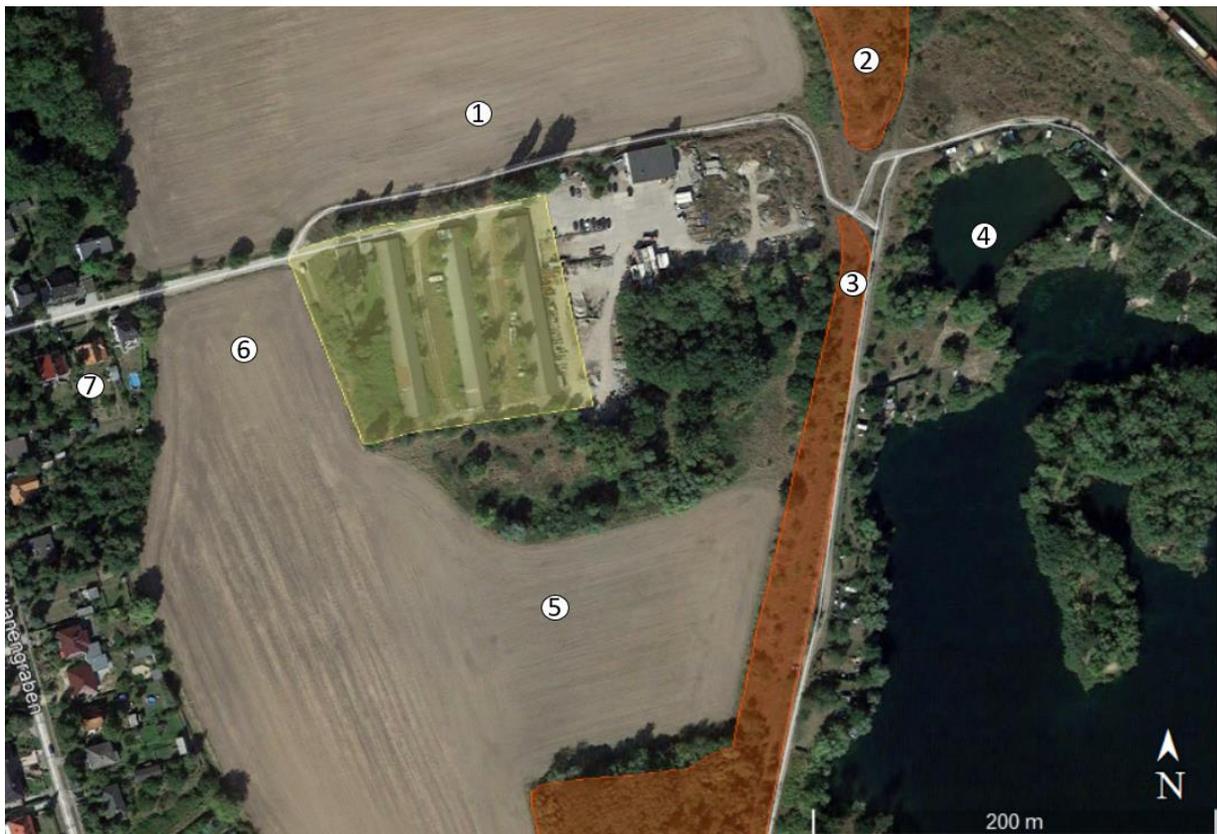
Abbildung 1: geplantes Bebauungsgebiet

Abbildung 1 zeigt neben den Umgebungsmerkmalen des geplanten Bebauungsgebietes die Lage der Altlastenverdachtsfläche „ehemalige Geflügelhaltung“ in Gelb sowie die Lage der angrenzenden Altlastenfläche „Schlackehalde“ in Rot. Ein Lageplan und die Flurkarte sind der Anlage 2 beigefügt. Lage und Umgebung des Standortes können wie folgt zusammengefasst werden:
